**SÉANCE PUBLIQUE
COMITÉ DE DÉMOLITION**

**AVIS DE DÉMOLITION
54, chemin des Chenaux**

15 janvier 2024

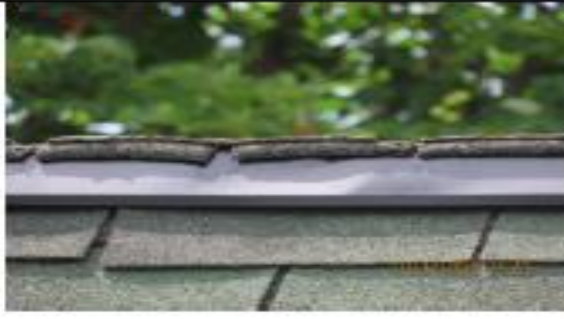
<p>1. Lifespan is reached, plan replacement budget. The use of asphalt shingles is not recommended for low slope roof. There is a higher risk of infiltration, the life span of the shingles is reduced and the warranty can be affected/canceled. Since the roof slope is under 6/12, a membrane should have been installed under the shingles on the entire roof surface. Consult a roofer to check on the installation and repair if necessary. When replacing the shingles, install a membrane on the entire roof.</p>

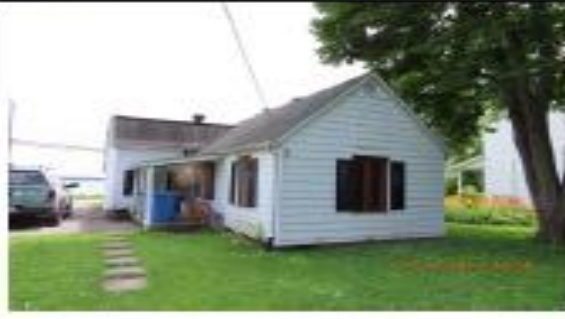
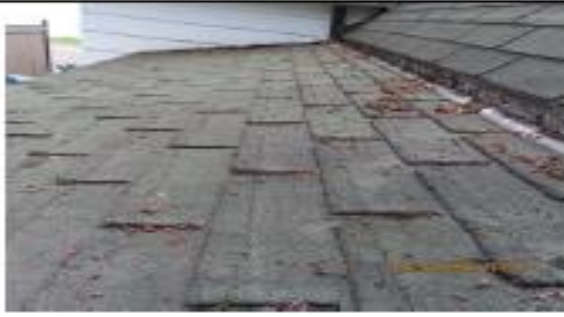
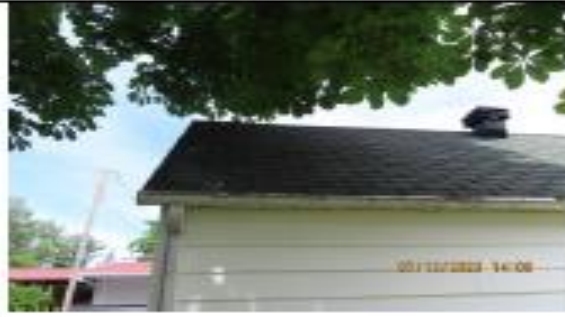
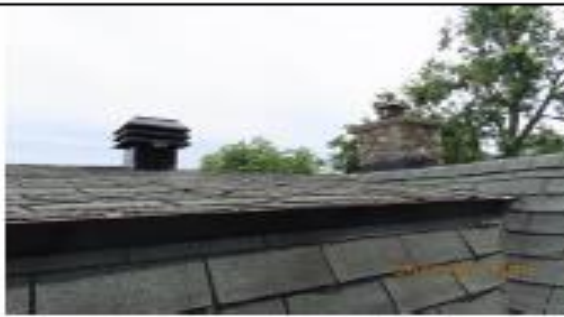
<p>2. Tree/plants near the property, close to your property can cause a serious problem including potential damage to your foundation and rooftop, branches and leaves may block the roof drain. We recommend you to contact a certified arborist who can perform a proper inspection and bring necessary correctives.</p>

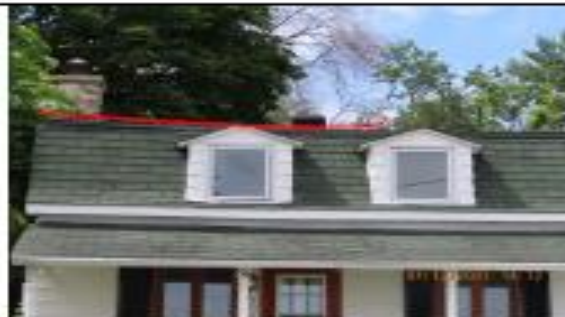
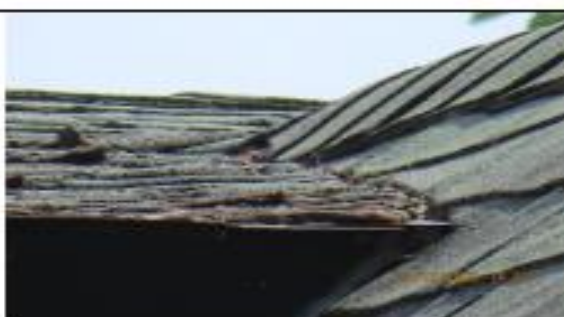
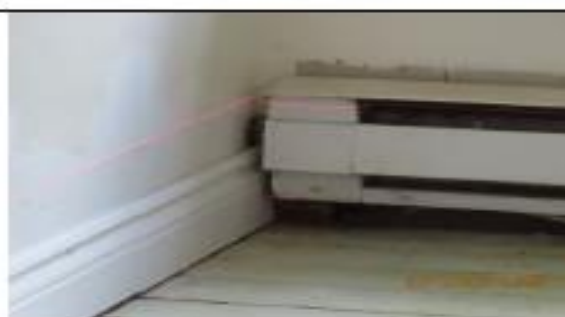
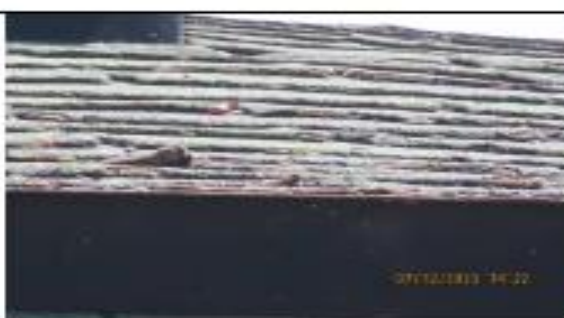
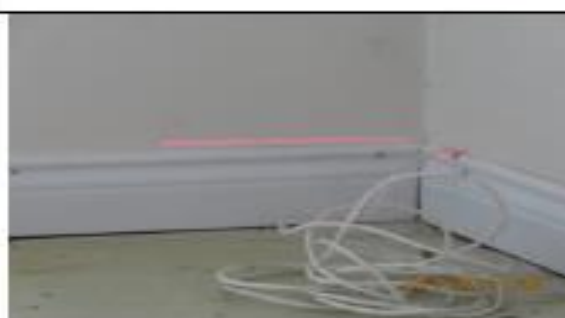
<p>3. Sign of distortion / Sagging Major problems noticed of the building structure. Handcrafted structure not respecting any standard. It is not uncommon to observe a handcrafted structure for a house of this type and age. Immediately seek a qualified contractor to evaluate the scope and cost of the work required to solidify this structure before the expiration of the inspection condition of your promise to purchase.</p>

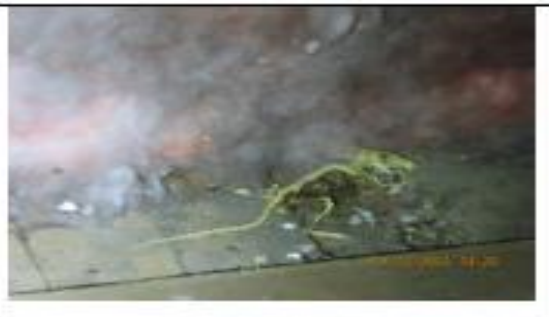
<p>8. We were able to observe the presence of drops and/or rat/mouse. No live beasts were visible during the inspection, this indicates that there is or there was presence of rodents in the building. Use an exterminator as needed to determine if rodents are still present before the expiration of the inspection condition of your promise to purchase.</p>

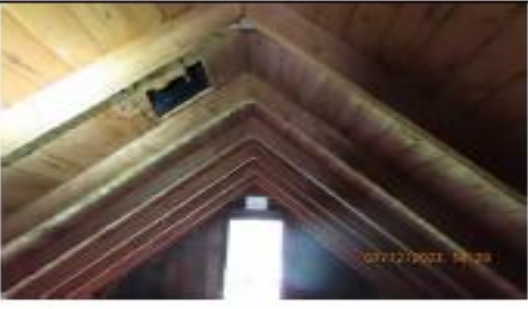
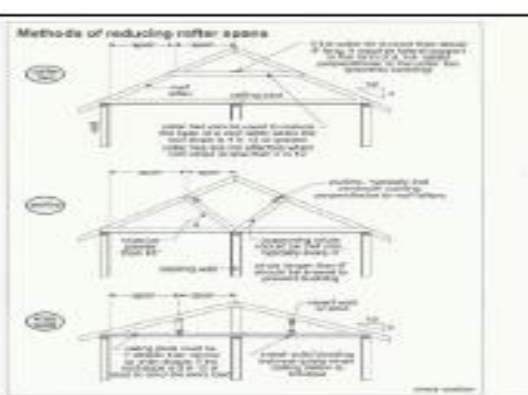
<p>9. In the attic, we observed the absence and / or insufficient bracing on the main wall of the roof support. Bracing is a structural addition (diagonal braces) which gives structural stability to a system subjected to lateral forces or thrusts (wind, earthquake, etc.). We recommend that you have this installation evaluated by a structural specialist to correct and strengthen this installation.</p>

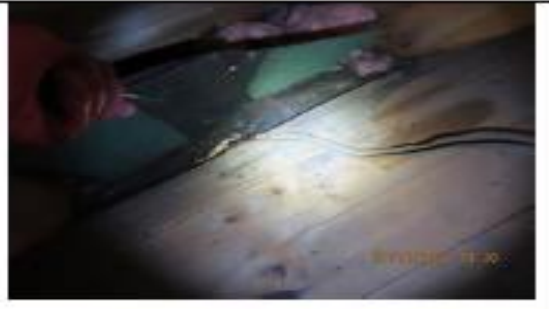
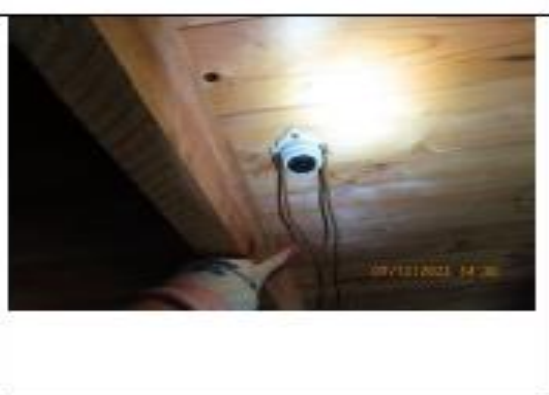
<p>10. We noticed unsafe electrical wiring still in service. All electrical wiring should be verified and/or replaced for the safety of all. Corrective action is immediately required.</p>

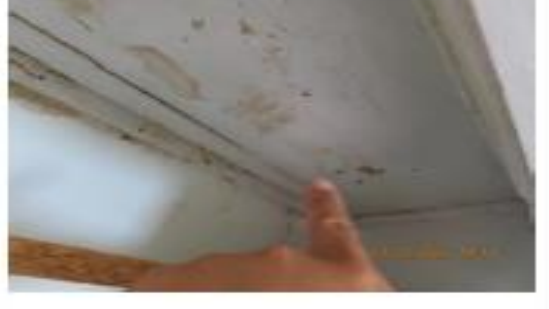
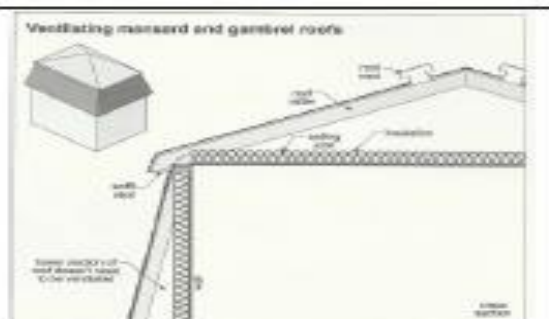
<p>11. We noticed some signs of humidity/condensation damages, usually related to an insufficiency attic ventilation. This lack of ventilation promotes increased humidity, condensation and a reduction of insulation efficiency which spawns premature aging of the roofing and moisture related problems. Air should move from outside edge of the rafters and exit by one or more roof vents(aerator). Call on a certified roofing expert to make any necessary corrections immediately.</p>

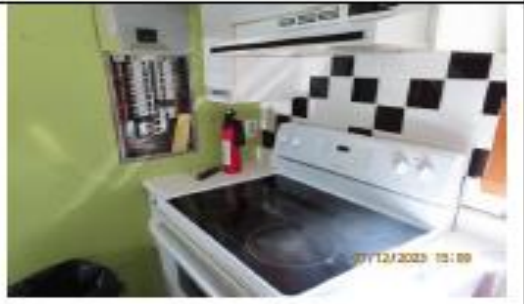
Inspection DomiLand inc.		File No. PC20230712-1		19
<p>12. We observed that the electrical panel is located close to the stove in the kitchen. As discussed during the inspection, although it is possible to install an electrical panel in a kitchen, it is not uncommon to observe this type of installation on buildings that have undergone several renovations over time. High level humidity will damage the inside components, to keep the components in good condition, we recommend you to Consult an electrician to bring correctives if required.</p>

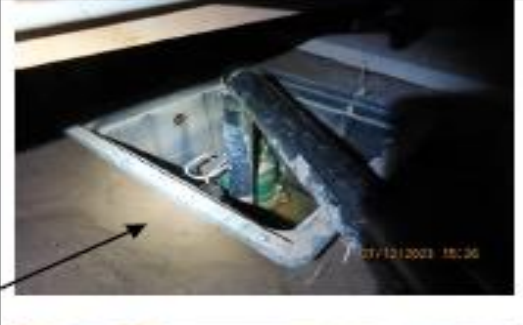
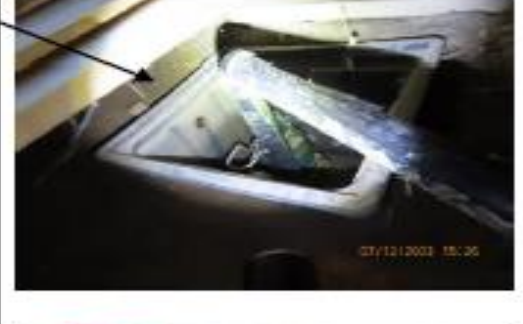
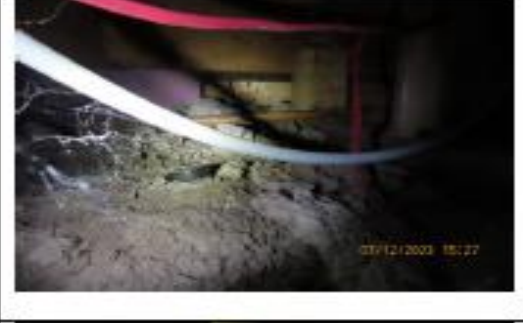
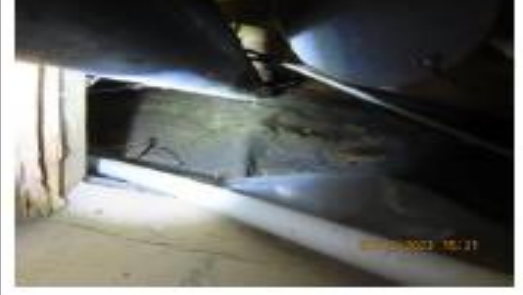
<p>13. Crawl space we noticed: signs of Water infiltration, presence of water on the ground, Major repair is necessary to the restoration of damage and problems in crawl space. Vapor barrier should be install immediately and sealed on floor or wall and ceiling of crawlspace to avoid moisture and humidity that could affect the structure of the building.</p>
