**SÉANCE PUBLIQUE
COMITÉ DE DÉMOLITION**

**AVIS DE DÉMOLITION
54, chemin des Chenaux**

15 janvier 2024

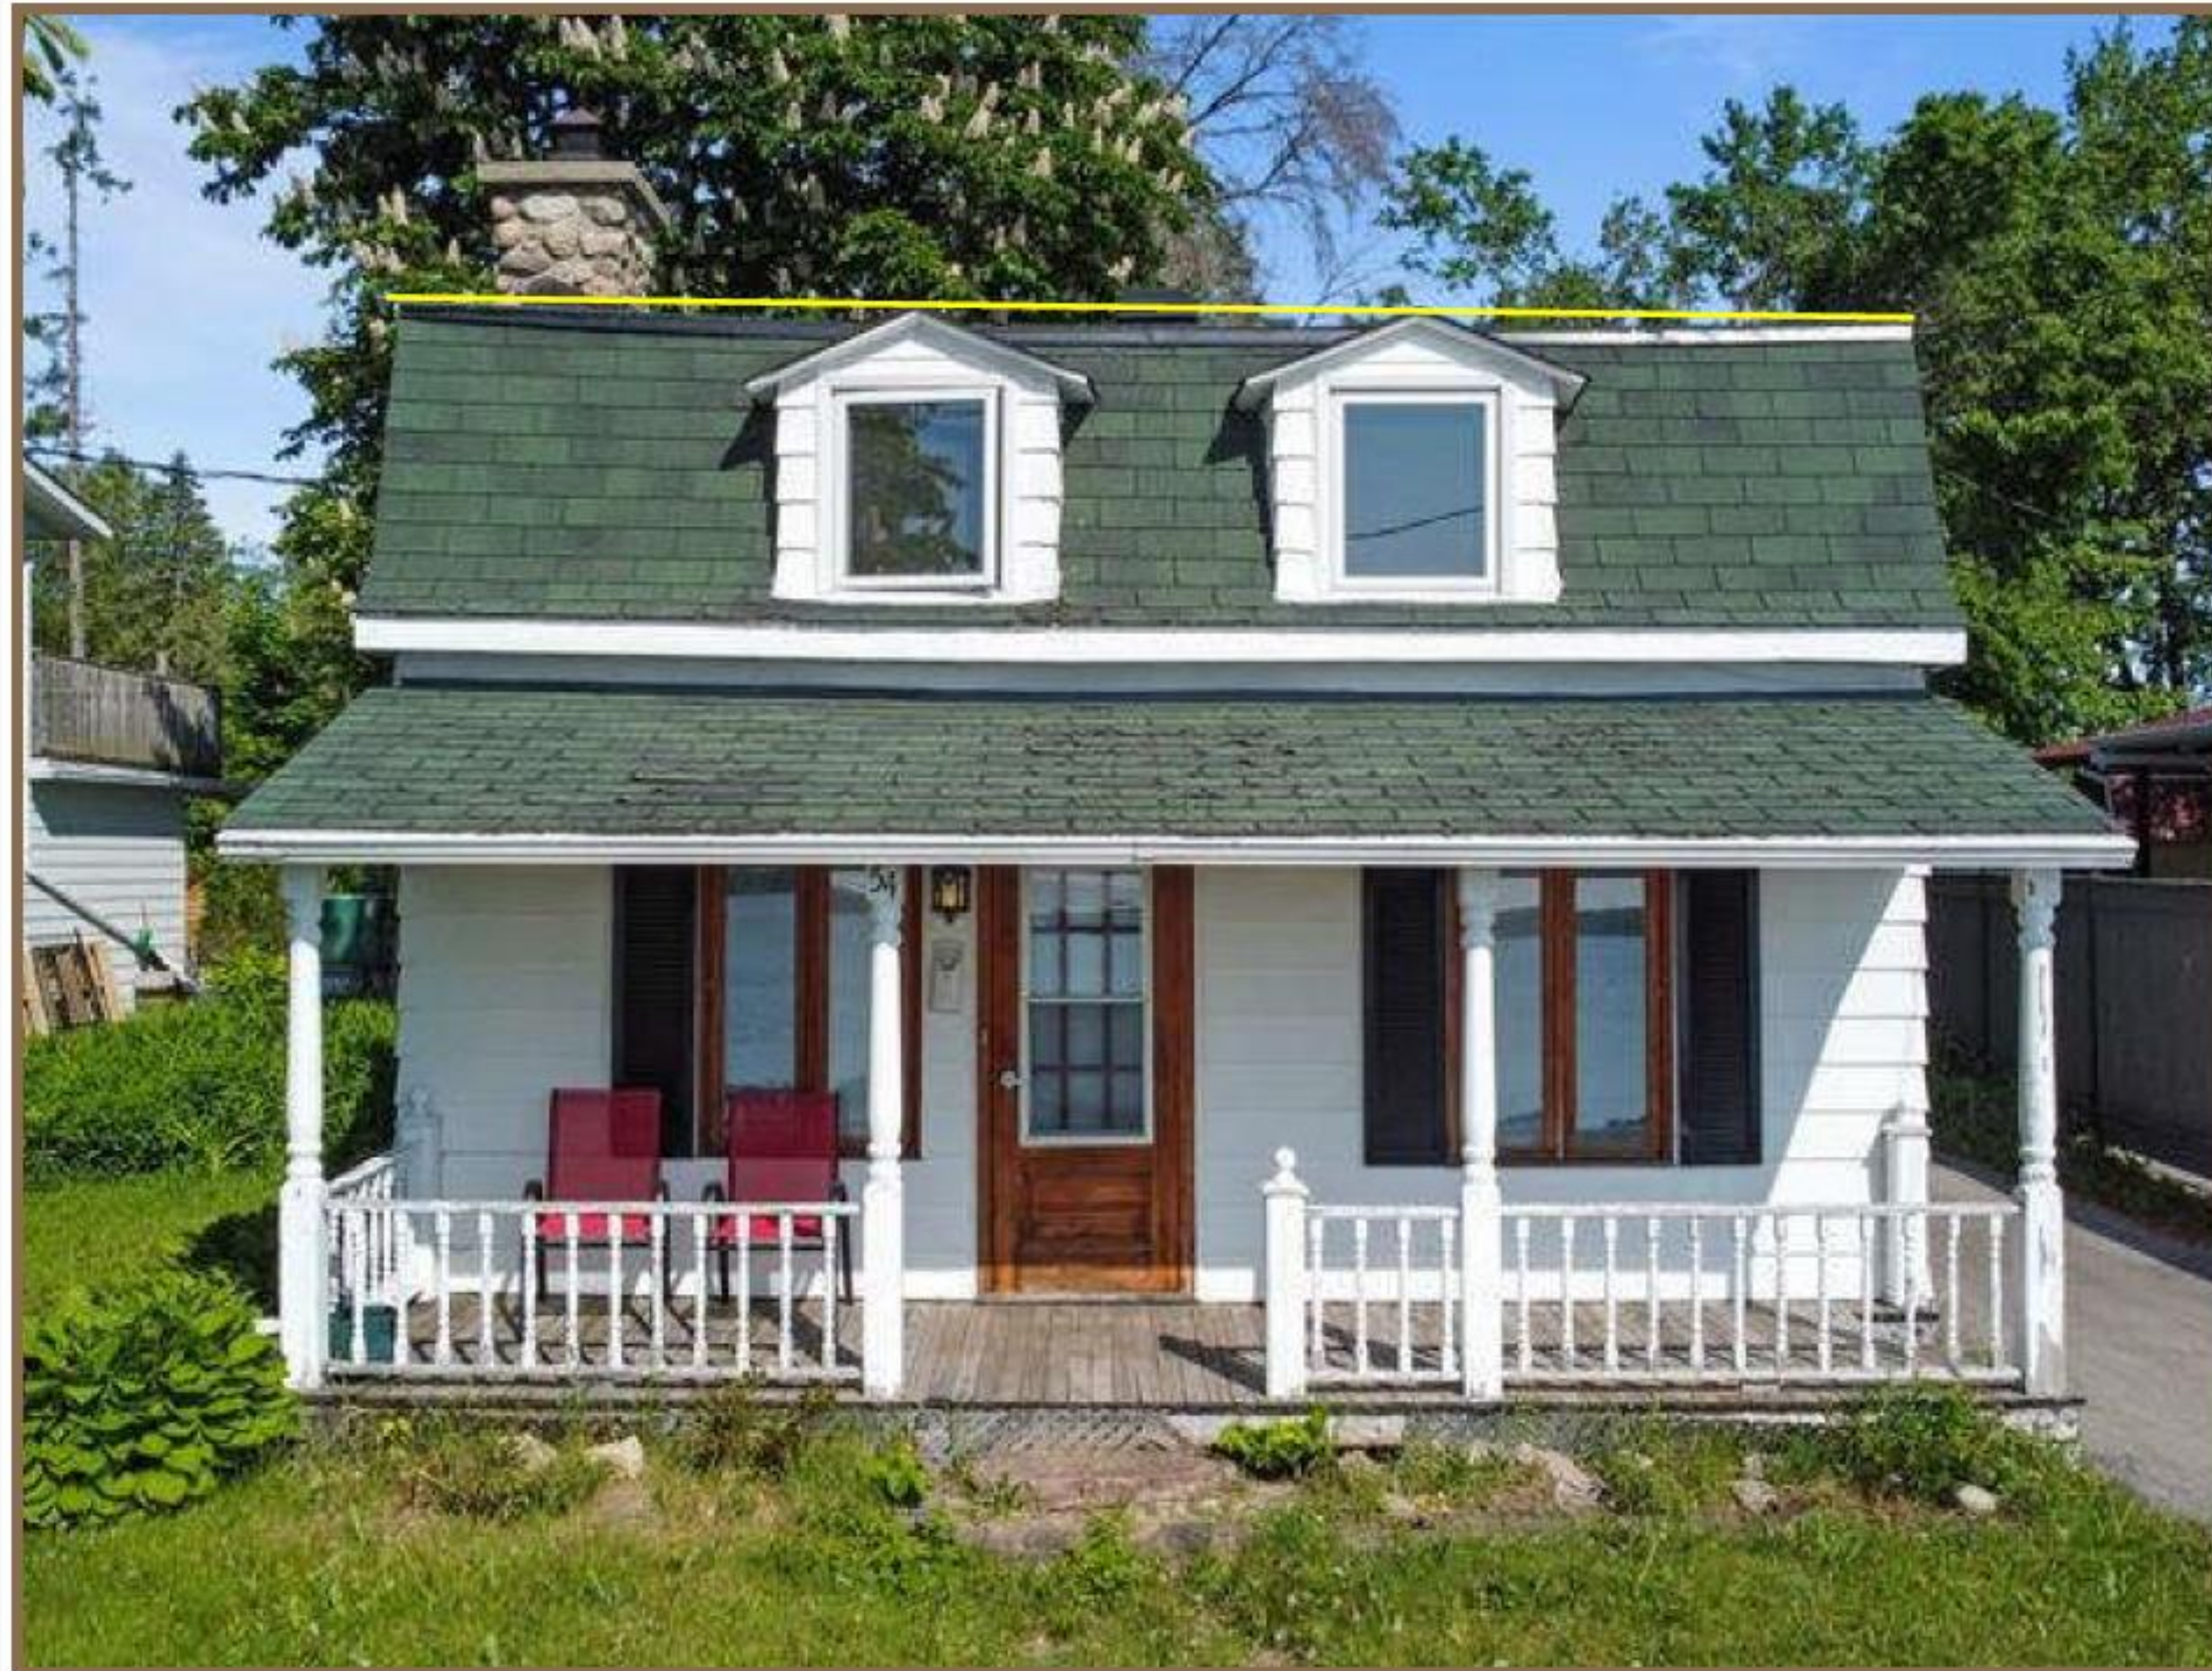
Démolition (photographies de l'intérieur et de l'extérieur de l'immeuble)

Exposé: Le propriétaire demande l'autorisation de démolir totalement la résidence du 54 des Chenaux. Cette résidence fait partie de l'Inventaire Patrimoniale de Vaudreuil-Dorion. La date de construction est 1920, Les motifs invoqués sont la détérioration générale de la maison, l'absence de fondations adéquates, certains éléments de structure affaiblis, la hauteur plancher / plafond insuffisante à l'étage. Un rapport d'inspection préparé par *Inspection DomiLand Inc.* appuie les motifs invoqués par le requérant.

Les coûts de réparation s'élèvent à environ \$ 270 000.00 alors que la valeur du bâtiment au rôle d'évaluation est de \$ 76 000.00
